| <p>objekt:</p> <p><b>Vyhotovení odborného posouzení dřevin<br/>a návrh biologické obnovy porostů<br/>na návsi v obci Jenštejn</b></p> <p>investor:</p> <p>Obec Jenštejn, 9. května 60, Jenštejn</p> | | | | číslo zakázky | 05/2018 |
| <p>obsah:</p> <p><b>TECHNICKÁ ZPRÁVA, TABULKOVÁ ČÁST, FOTODOKUMENTACE</b></p> | | | | stupeň dokumentace | Průzkumy a rozbor |

| Název akce: | Vyhotovení odborného posouzení dřevin a návrh biologické obnovy porostů na návsi v obci Jenštejn |
| Datum: | srpen 2018 |

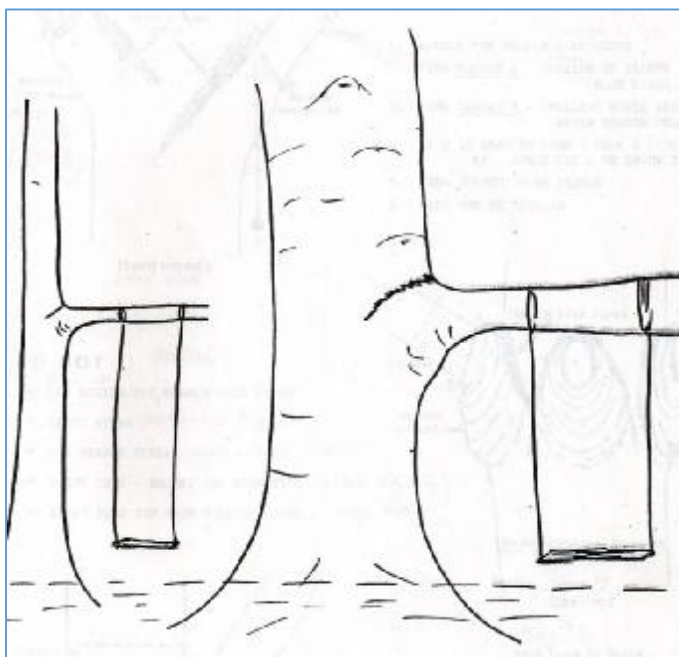
Zde musím upozornit na povinnost vlastníka pozemku zajistit, aby herní prvky byly certifikované a měly patřičná osvědčení o bezpečnosti. Také zavěšování houpaček na větve stromů není vhodné a bezpečné, protože při dlouhodobém namáhání může dojít k přetížení nosného prvku a zlomu větve. Mimo nevratného poškození dřeviny je ohrožena i bezpečnost dětí.

Zavěšením houpačky hrozí přetížení nosného prvku...

Dřeviny, které zde rostou budou na ploše ponechány (také z důvodu zastínění místa), a bude u nich proveden bezpečnostní řez.

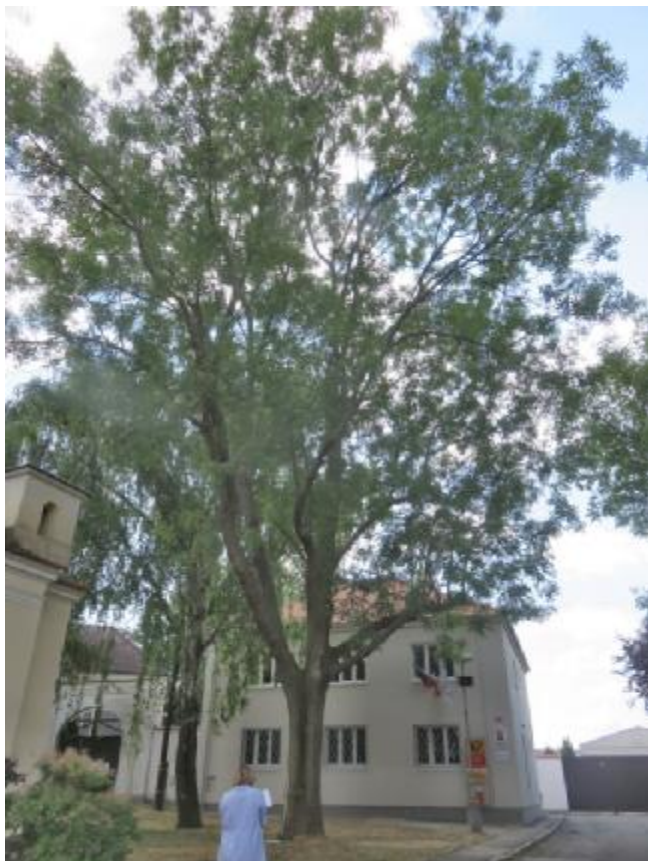
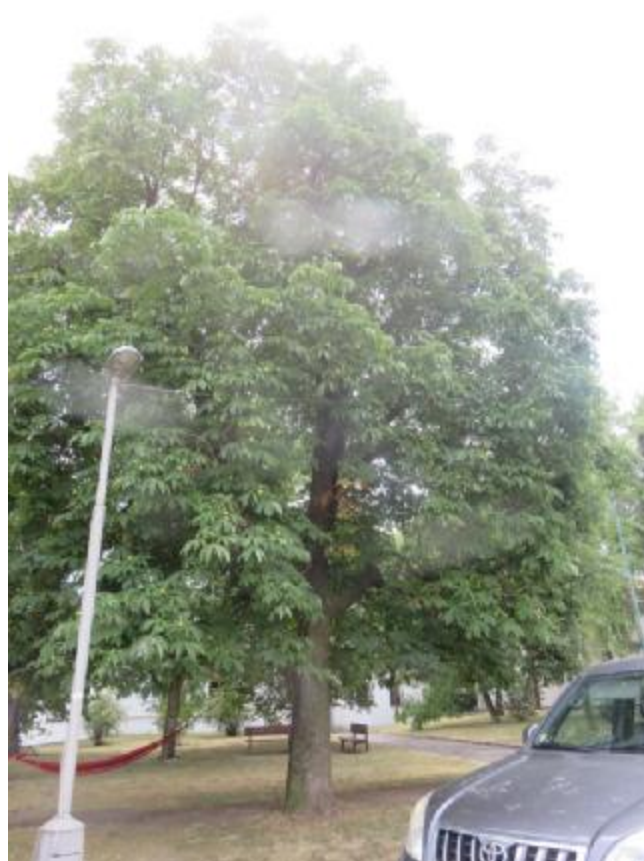
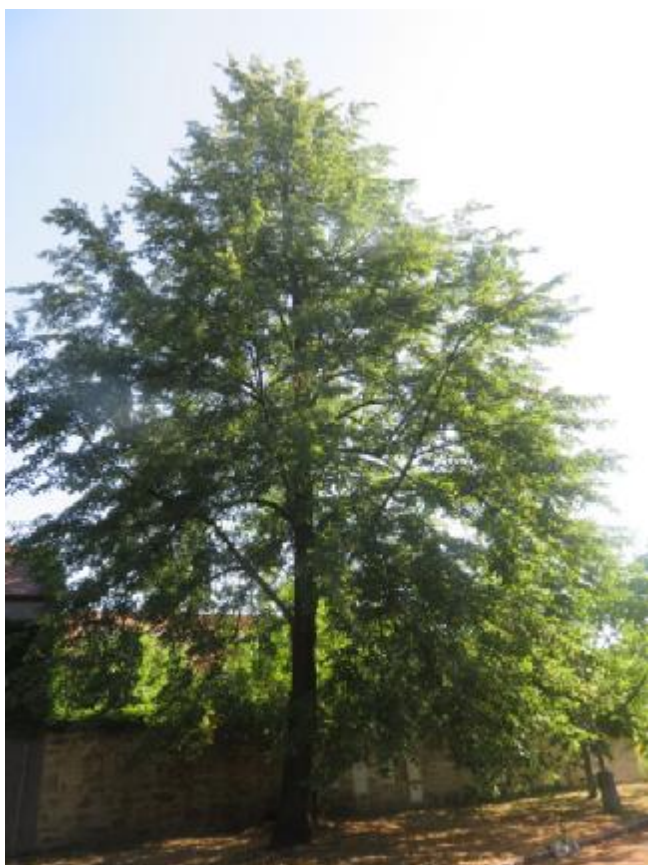
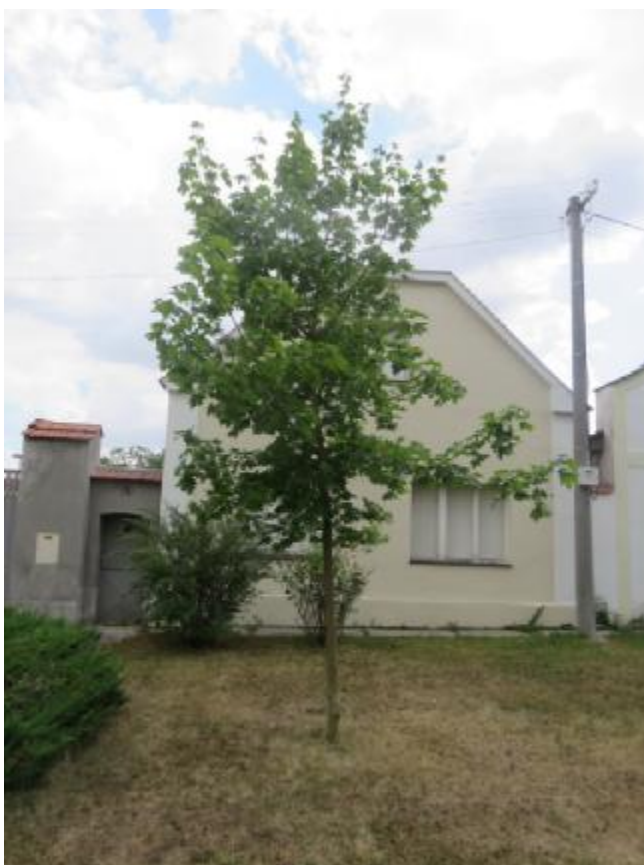
Příklady dřevin k ošetření – perspektivní dominanty řešeného prostoru budou podpořeny a stabilizovány komplexním arboristickým zásahem a u mladých dřevin bude pokračováno s výchovným řezem

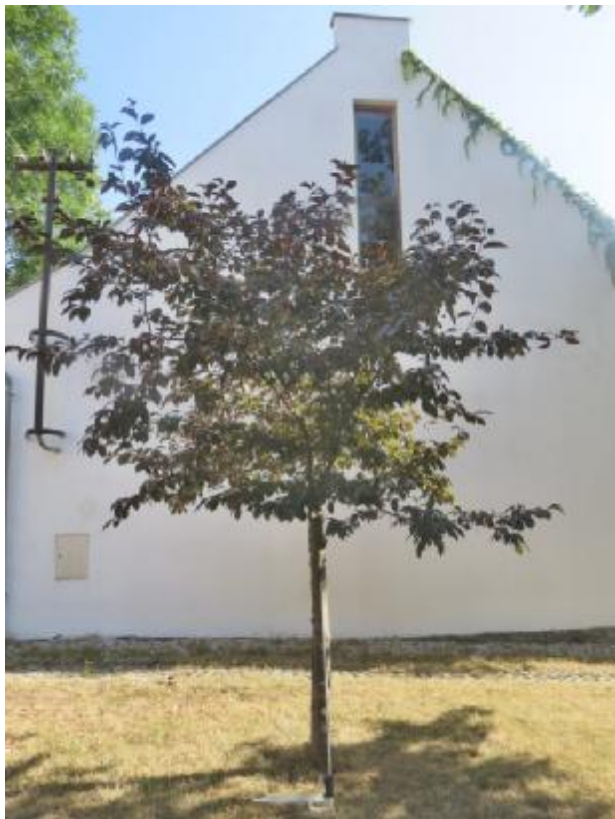
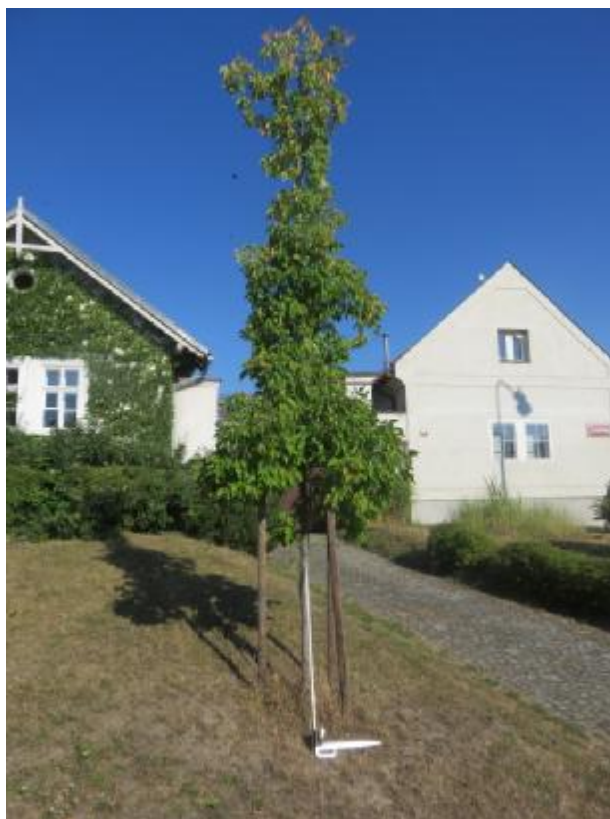
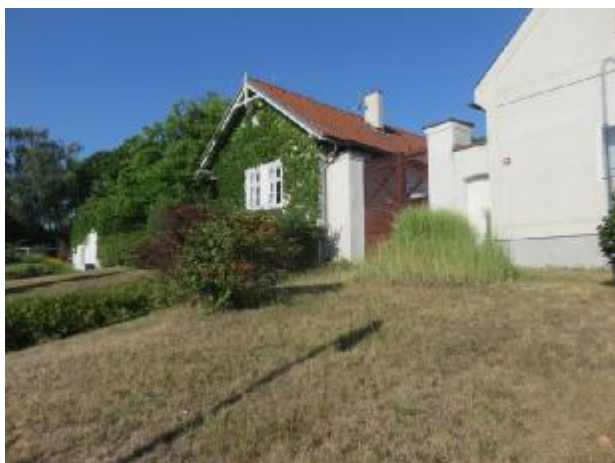
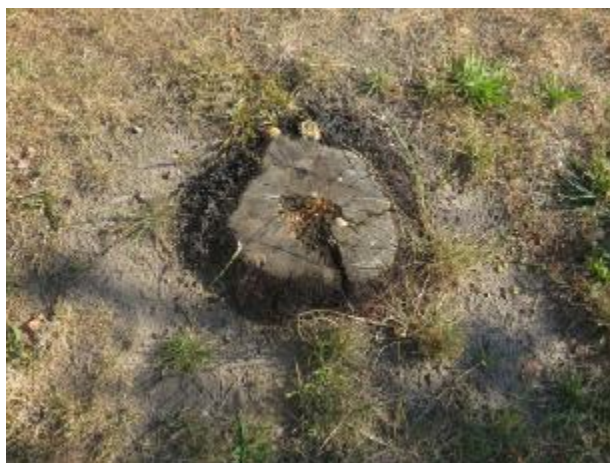
Mladé výsadby stromů a keřů u vstupních prostor k soukromým pozemkům budou řešeny pouze v případě kompozičních úprav

Všechny stávající pařezy budou odstraněny frézováním

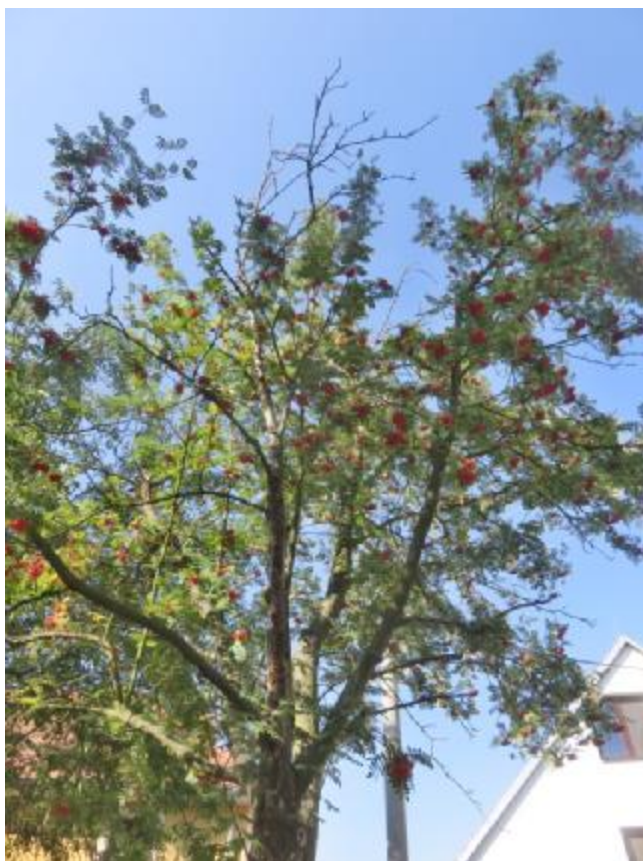
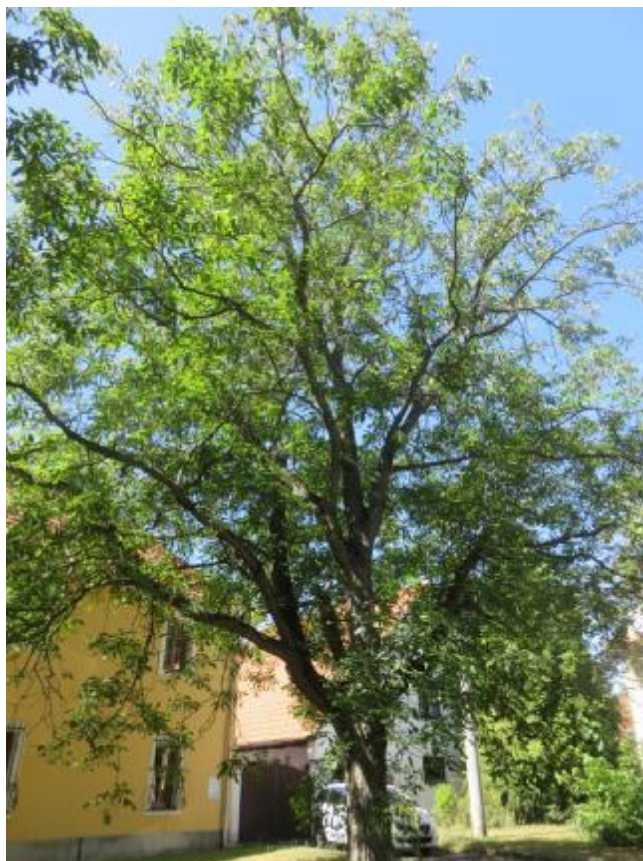
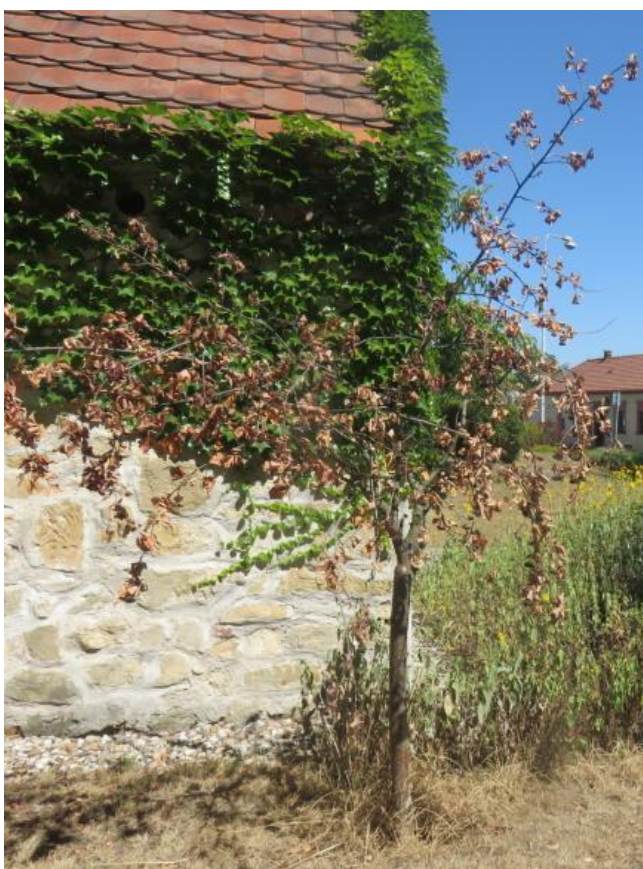
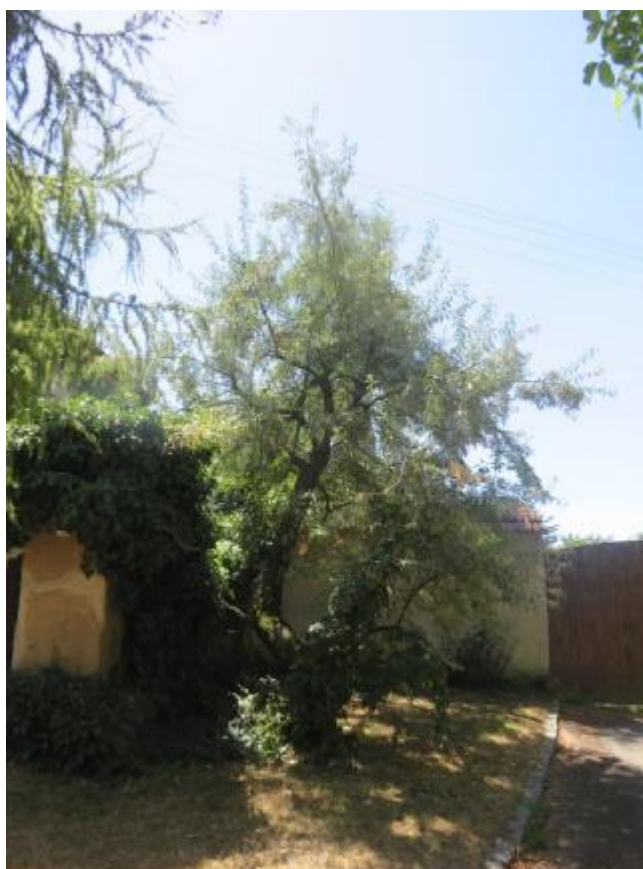
Příklady dřevin určených ke kácení – dřeviny provozně nebezpečné, dožívající či odumřelé s defekty neslučitelnými s dalším setrváním na stanovišti

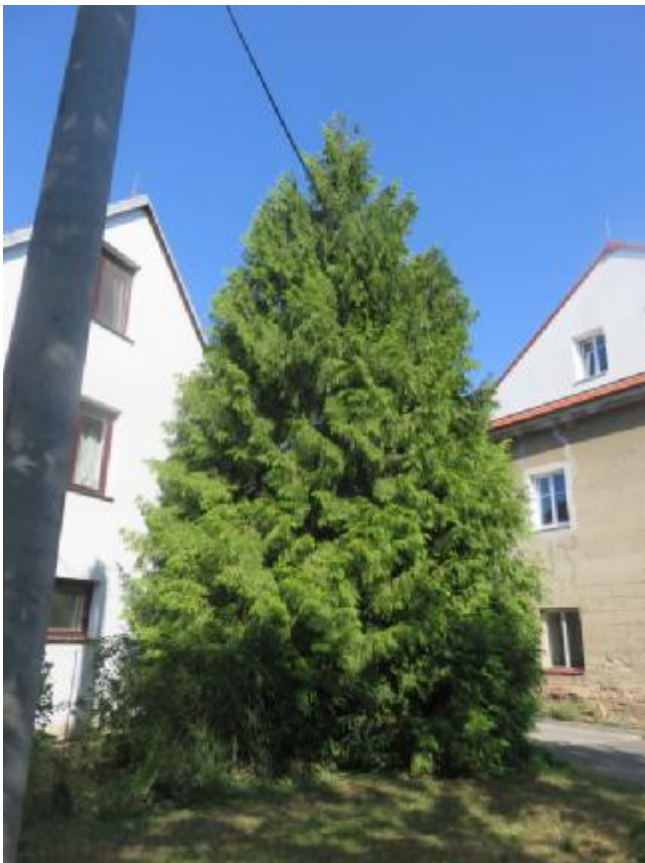
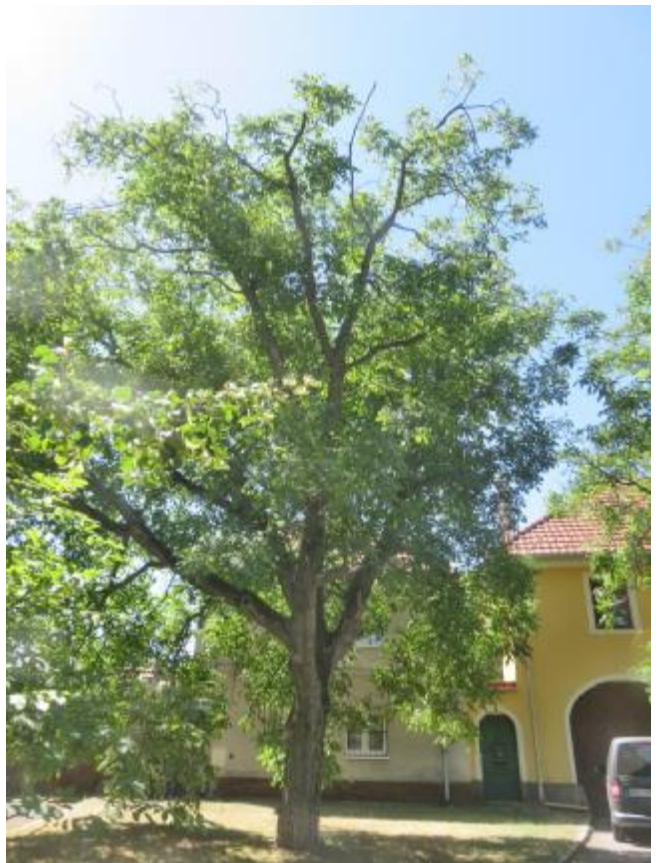
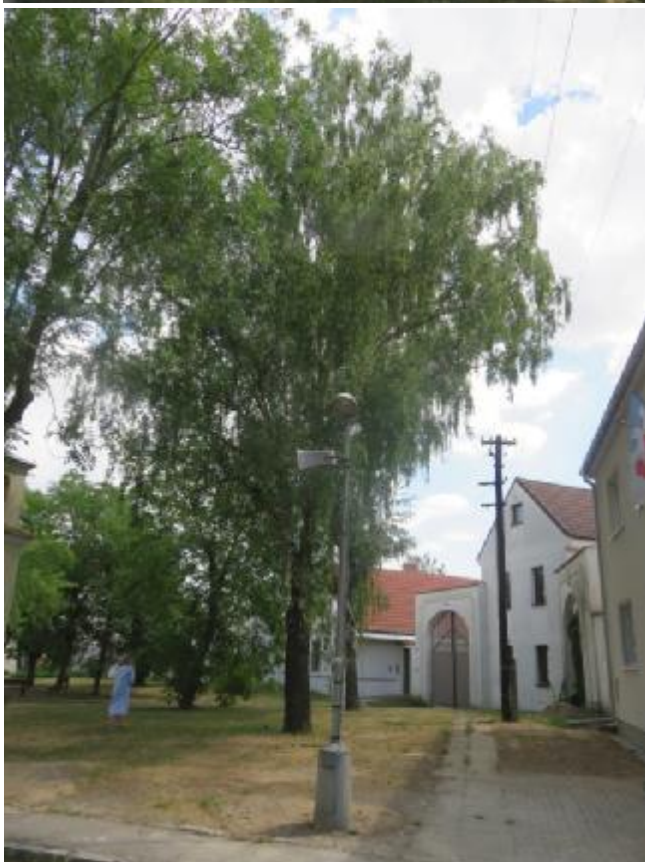
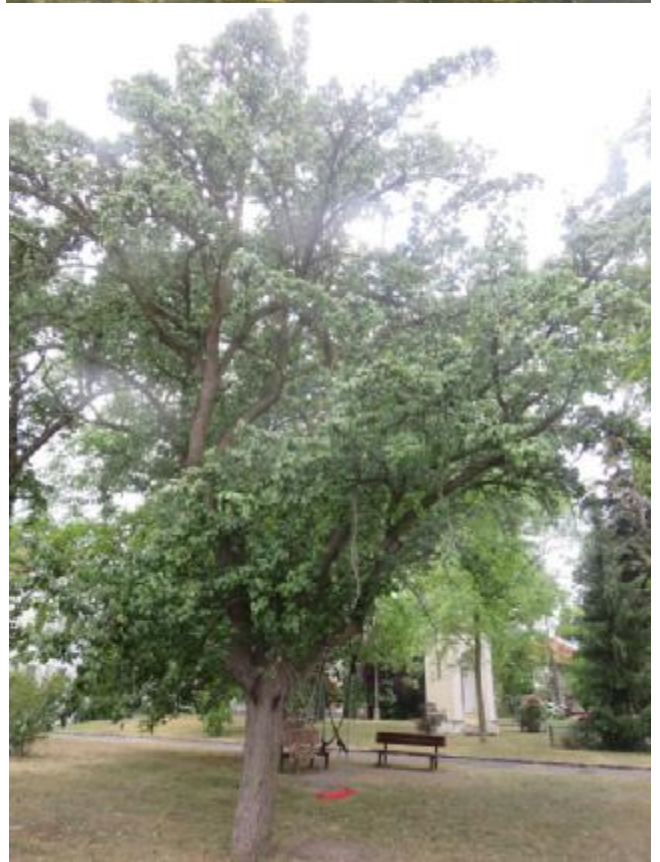
Dřeviny kácené v II. etapě – v současnosti budou stabilizovány vhodnými arboristickými zásahy, dřeviny krátkodobě perspektivní

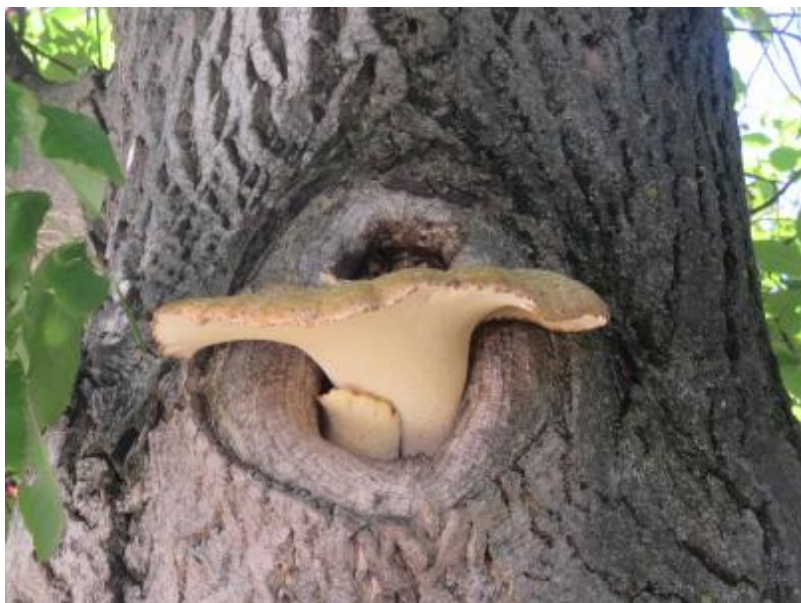
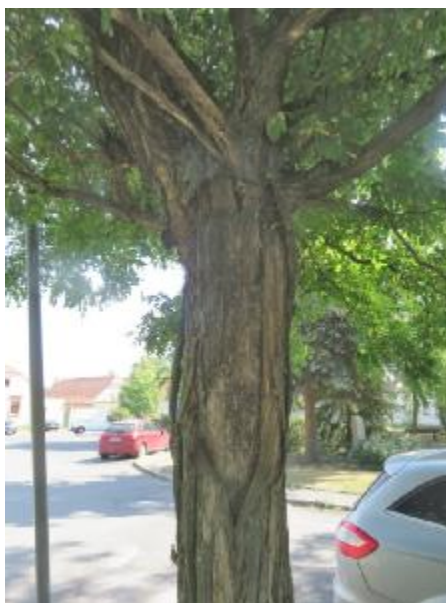
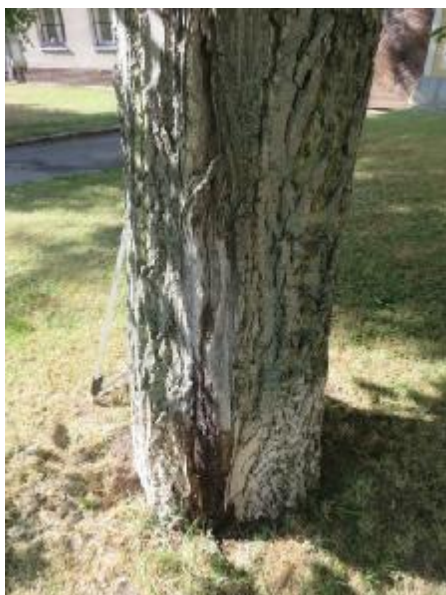
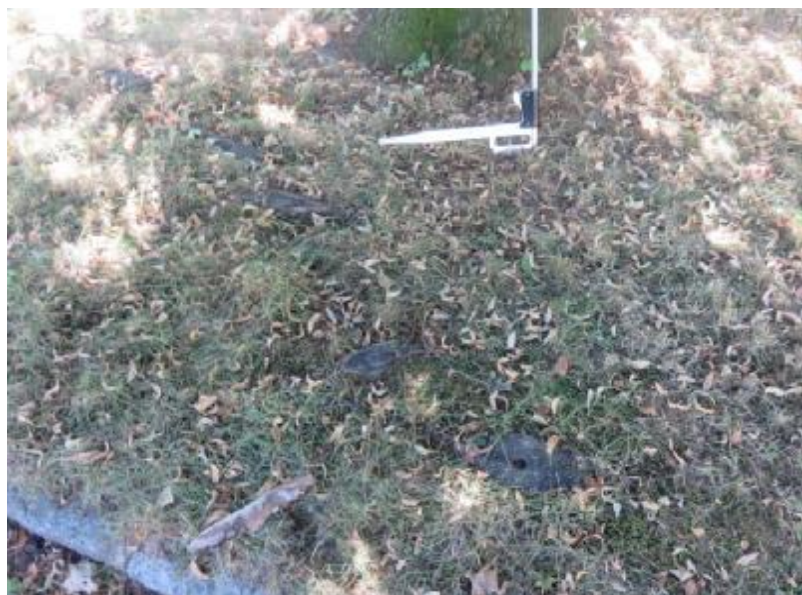
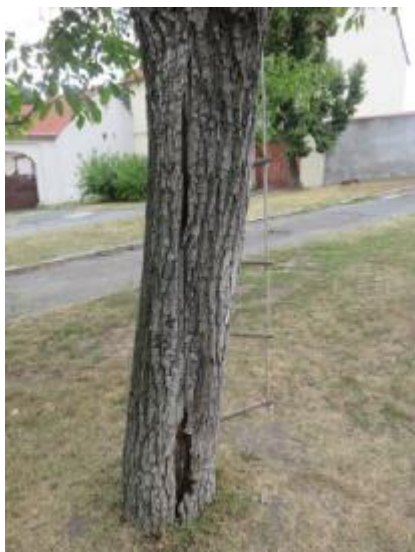
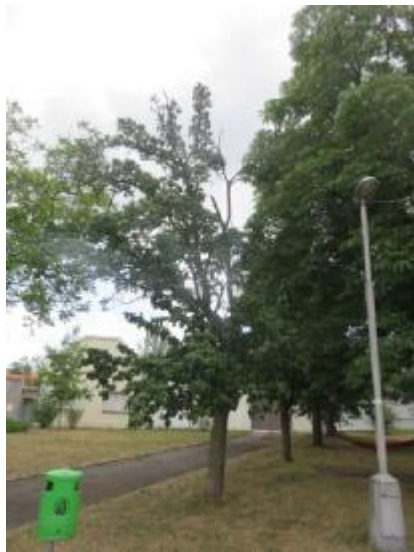
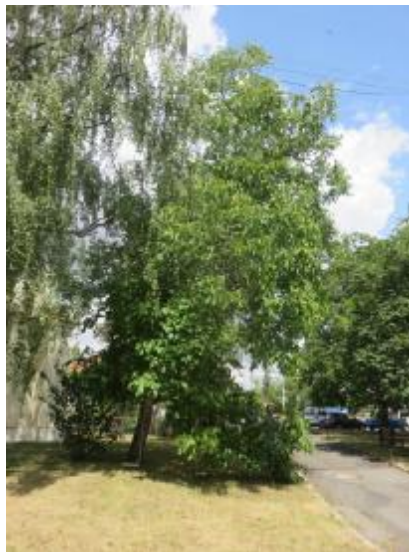
Příklady defektů kácených dřevin v obou etapách: dutiny, hniloby, napadení dřevokaznými houbami, praskliny s hnilobnými výtoky, poškození povrchových kořenů, nestabilní odumírající části korun, vychýlení těžiště atd.
