| <b>objekt:</b><br><b>Revitalizace a obnova doprovodného stromořadí komunikace<br/>Jenštejn / Radonice</b> | | | |
| <b>obsah:</b><br><b>TECHNICKÁ ZPRÁVA</b> | | | |

| stupeň dokumentace | DSP |
| datum | květen/2017 |

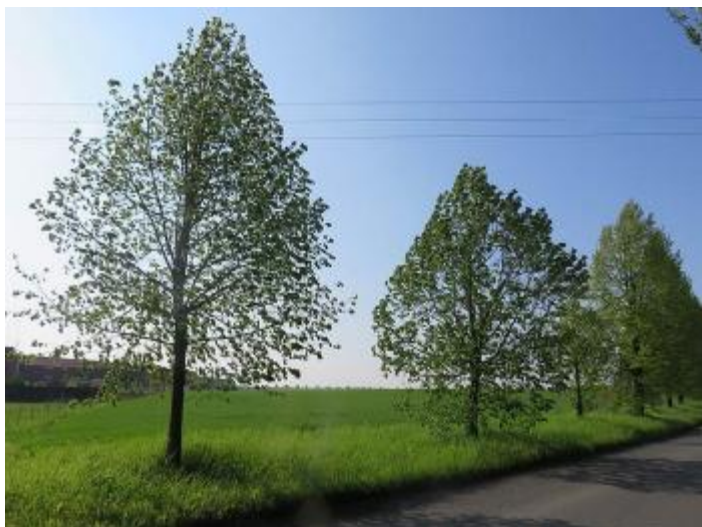
Upozornění - část výsadeb je v současné době založena pod nadzemním elektrovodem – v jeho ochranném pásmu, očekáváme, že správce IS bude požadovat zásah k minimalizaci konfliktu.

Dřeviny v konfliktu s IS

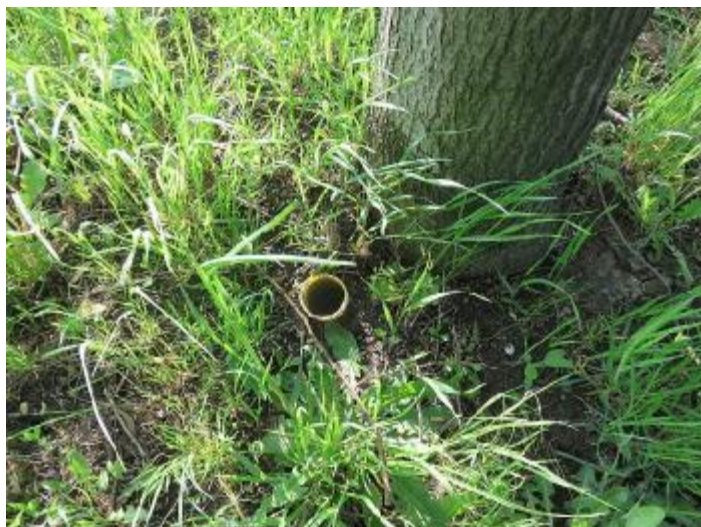
U většiny stávajících dřevin byla zanedbána povýsadbová péče (absence povýsadbového a výchovného řezu, zastaralý systém závlahové sondy, jež nebyl dodnes odstraněn a otevřená flexibilní hadice způsobuje vysychání kořenového systému), případně nedostatečná kvalita použitých školkařských výpěstků. Nedostatečná povýsadbová péče má za následek výrazné růstové defekty dřevin, tj. vícekmenné méně stabilní dřeviny s nízko založenou korunou, konfliktní k dopravě, častá nestabilní kodominantní větvení, četné obrosty kmene ve spodních partiích, jež zhoršují rozhledové poměry na komunikaci. Dřeviny jsou často výrazně vychýlené, což může být způsobeno nedostatečným kotvením výsadeb v rané fázi vývoje,

Špatné provedení závlahových sond

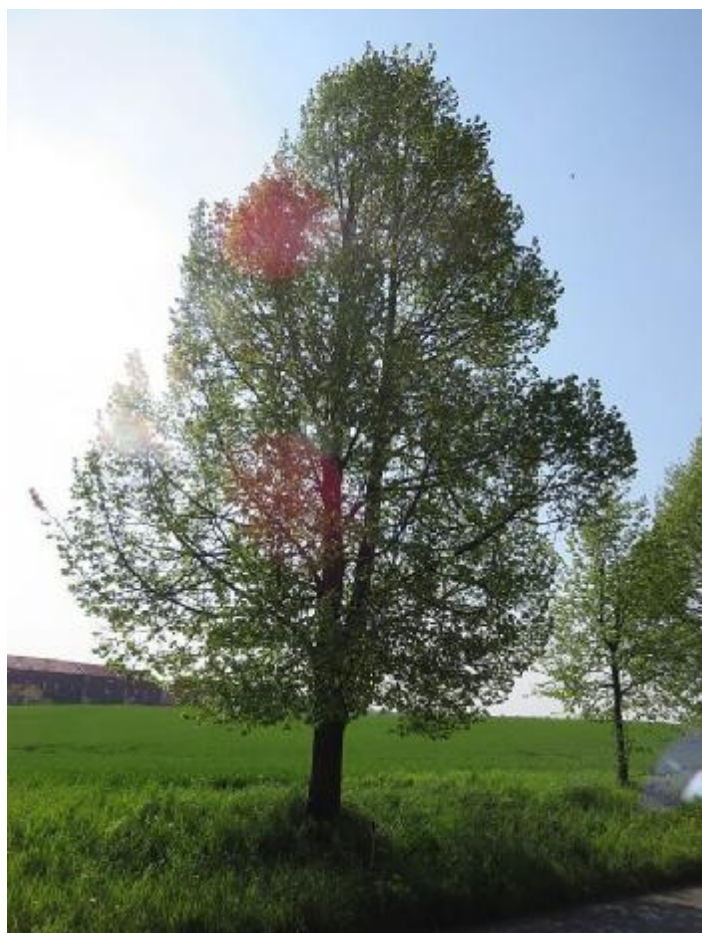
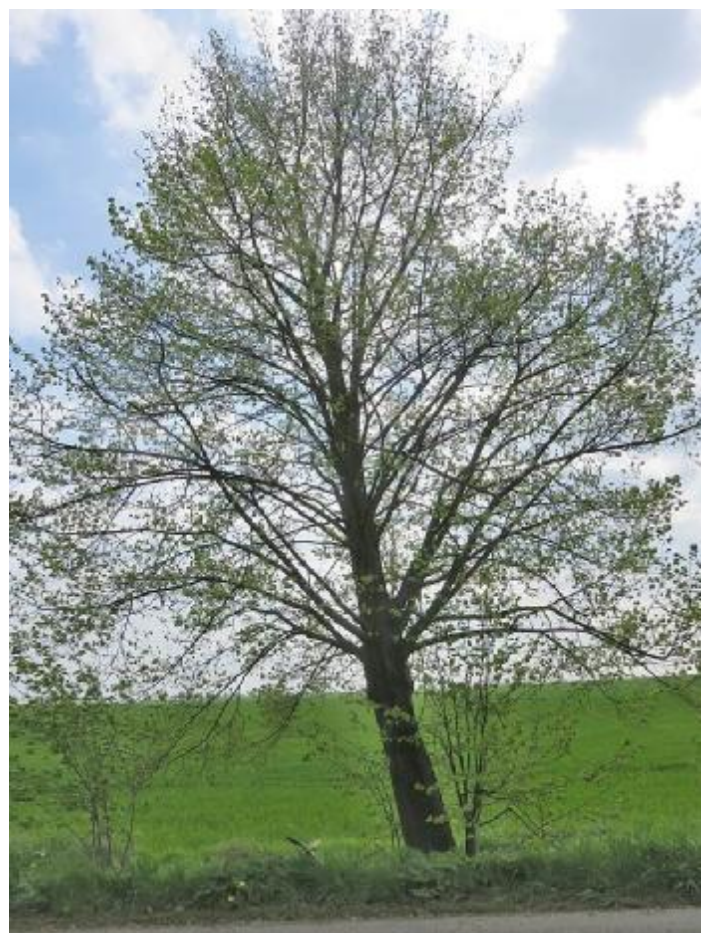
Příklady ošetřovaných dřevin – tlaková a kodominantní větvení, vysoká výmladnost báze a kmene, nízko založené nasazení koruny atd.

Na zachovávaných dřevinách je nezbytné provedení odborných arboristických opatření vedoucích k jejich stabilizaci a odstranění růstových problémů, jež by se do budoucna prohlubovaly. Veškerá doporučená arboristická opatření jsou uvedena v tabulce dendrometrických hodnot.

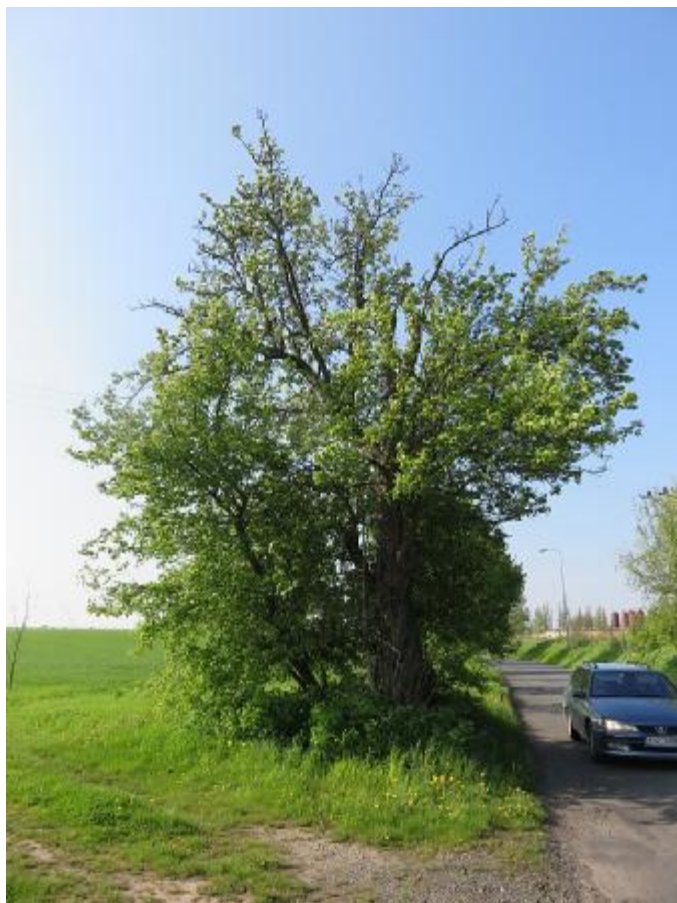
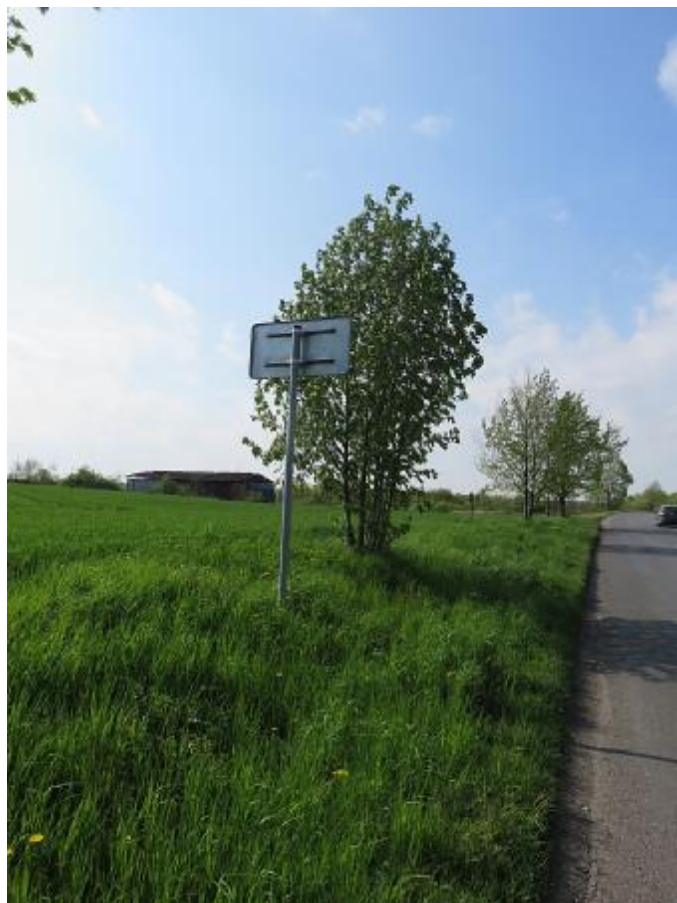
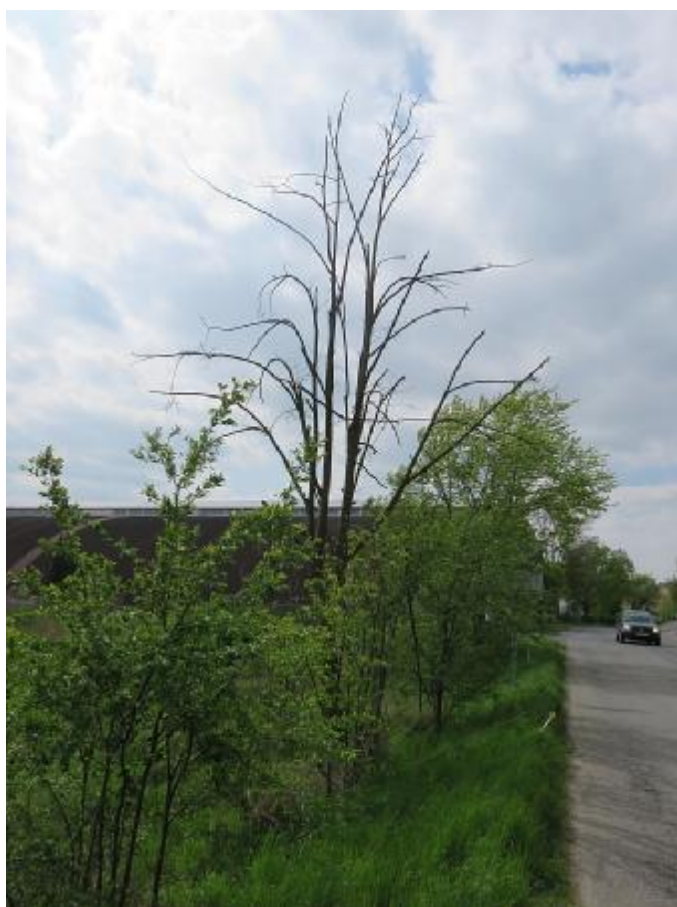
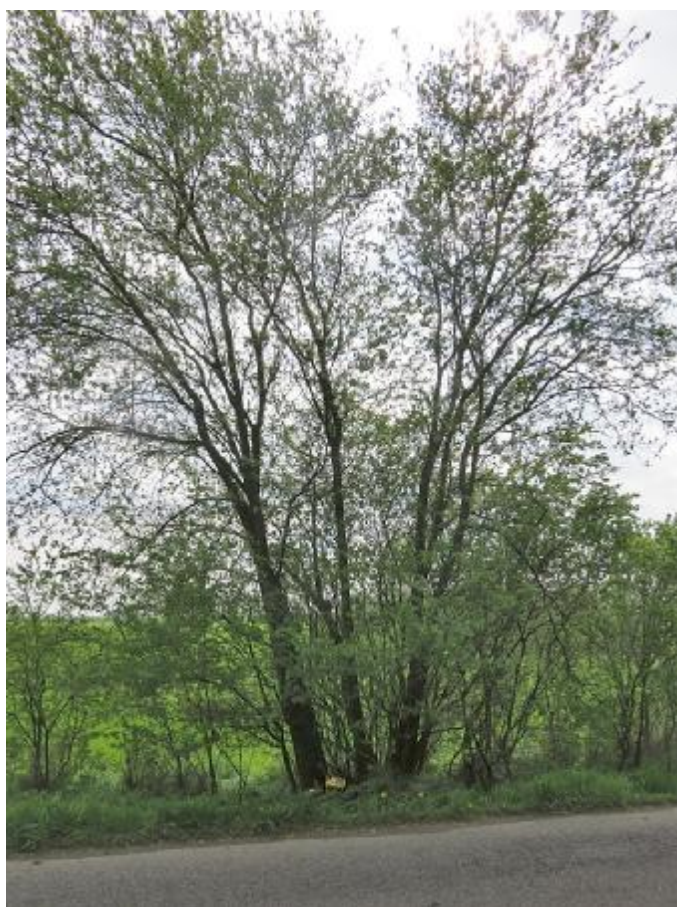
Příklady dřevin ke kácení

zachování maximálního počtu stávajících dřevin. Odstraněny budou pouze dřeviny neperspektivní, odumírající, odumřelé, zásadně poškozené a nestabilní.

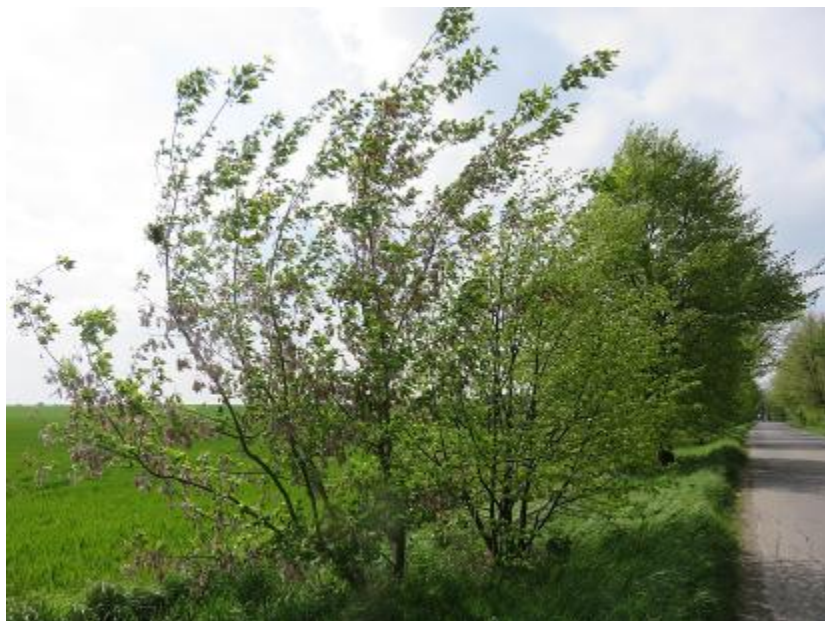
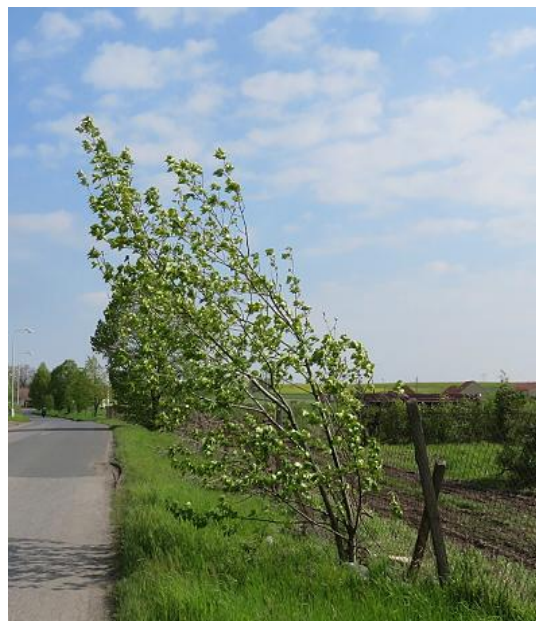
Náletové skupiny k likvidaci

Stromové výsadby pomístně podrůstají náletovou zelení nebo výmladky, jež jsou specifikovány v rámci tabulky dendrometrických hodnot a zakresleny v Situaci. Tato nežádoucí zeleň bude plošně odstraněna.
