| <b>objekt:</b><br><b>Revitalizace a obnova doprovodného stromořadí komunikace<br/>Jenštejn / Radonice</b> | | | |
| <b>obsah:</b><br><b>TECHNICKÁ ZPRÁVA</b> | | | |

| stupeň dokumentace | DSP |
| datum | květen/2017 |

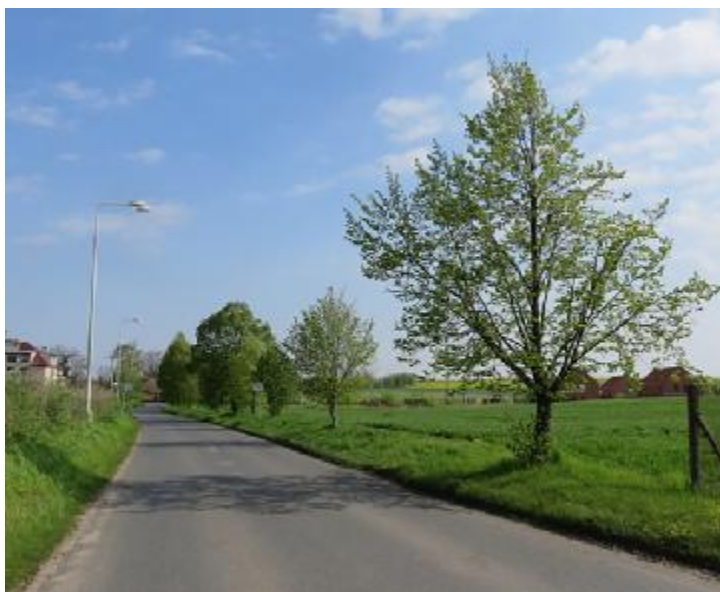
Z ortofotomapy z 50. let minulého století je zřejmé, že již v této době se zde nacházela oboustranná, alejová výsadba (s velkou pravděpodobností z ovocných dřevin, nejstarším dochovaným jedincem je okrajová hrušeň, jež jistě pochází z této doby).

Alejová výsadba byla v minulosti částečně obnovena prostřednictvím rodu *Tilia* (*Tilia cordata* a *Tilia platyphyllos*), s ohledem na nejednotnost stáří výsadeb je patrné že byla i následně doplňována.

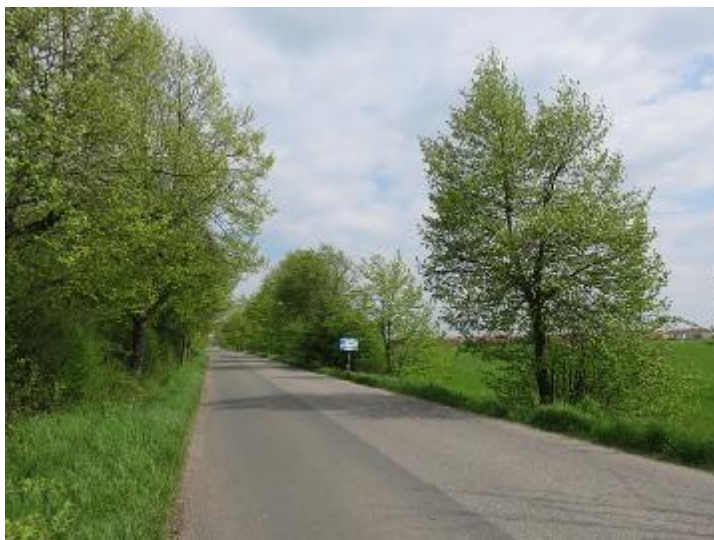
U většiny stávajících dřevin byla zanedbána povýsadbová péče (absence povýsadbového a výchovného řezu, zastaralý systém závlahové sondy, jež nebyl dodnes odstraněn a otevřená flexibilní hadice způsobuje vysychání kořenového systému), případně nedostatečná kvalita použitých školkařských výpěstků. Nedostatečná povýsadbová péče má za následek výrazné růstové defekty dřevin, tj. vícekmenné méně stabilní dřeviny s nízko založenou korunou, konfliktní k dopravě, častá nestabilní kodominantní větvení, četné obrosty kmene ve spodních partiích, jež zhoršují rozhledové poměry na komunikaci. Dřeviny jsou často výrazně vychýlené, což může být způsobeno nedostatečným kotvením výsadeb v rané fázi vývoje,

zachování maximálního počtu stávajících dřevin. Odstraněny budou pouze dřeviny neperspektivní, odumírající, odumřelé, zásadně poškozené a nestabilní.

Na zachovávaných dřevinách je nezbytné provedení odborných arboristických opatření vedoucích k jejich stabilizaci a odstranění růstových problémů, jež by se do budoucna prohlubovaly. Veškerá doporučená arboristická opatření jsou uvedena v tabulce dendrometrických hodnot.
